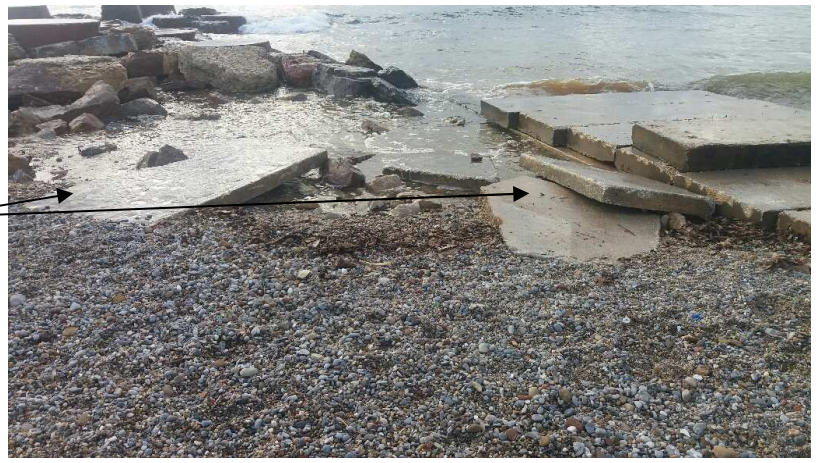
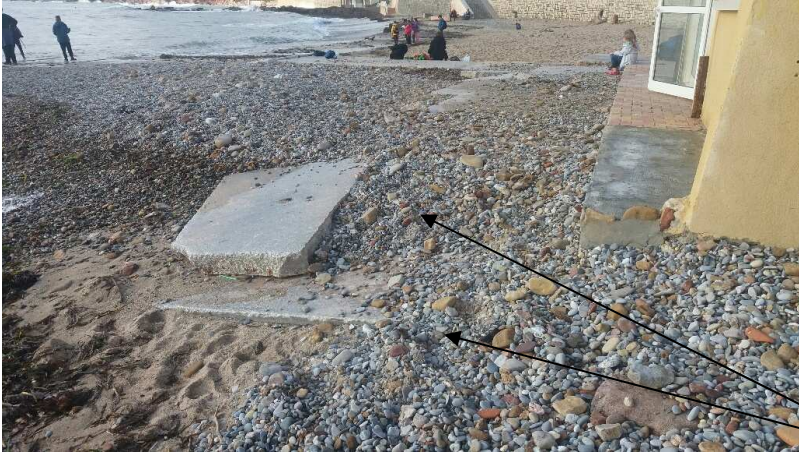
Plaques déplacées au niveau de l'évacuation des eaux pluviales coté club de kayak.

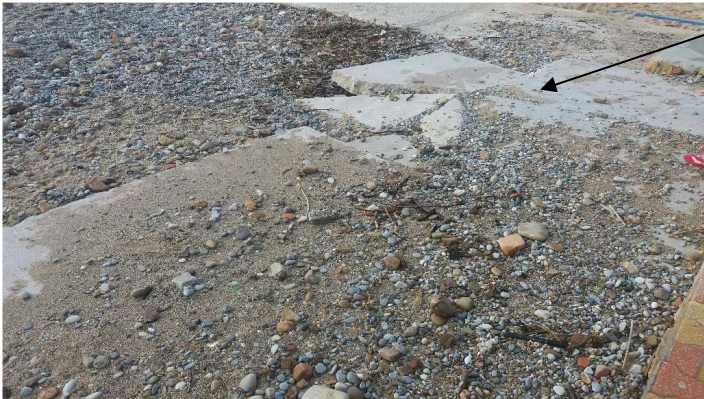
Dalles bétonnées cassées devant le club de kayak.

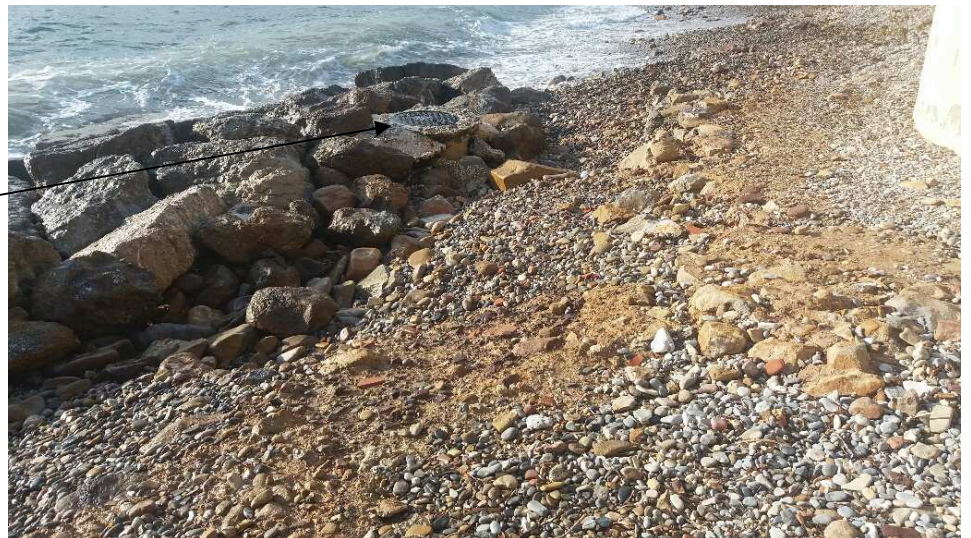
Gros blocs de pierres déplacés mettant quasiment à nu des bouches avec plaques métalliques entre le club de kayak et le club de voile.
